Siltojen rakentamisen ja korjaamisen seuranta

Seurantaraportti, osa 3

Tiehallinnon selvityksiä 22/2005

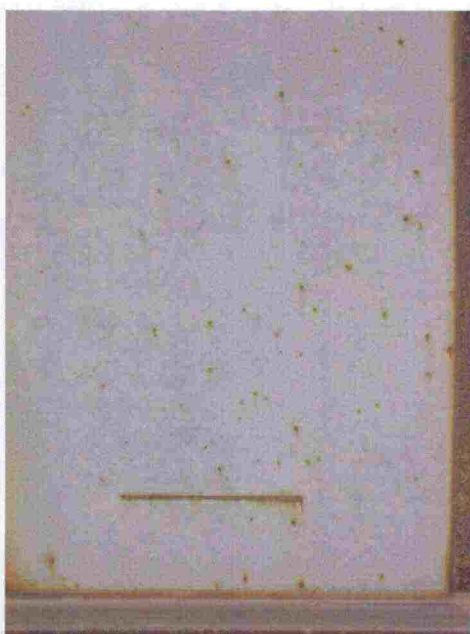
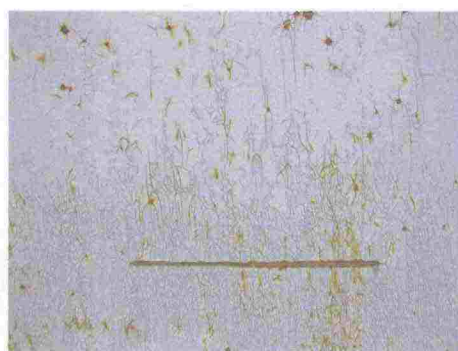
a) alkydimaali

b) sinkkiepoksikloorikautsumaali

Kuva 2.2 Alkydimaalilla käsitelty (kuva a) ja sinkkiepoksikloorikautsumaalilla (kuva b) käsitelty säänkestävä teräslevy Itäkeskuksen sillan vieressä tehdysssä kenttäkokeessa, kuva VTT:n tutkimusraportti NRO BTU075-041245-10.5.2004.

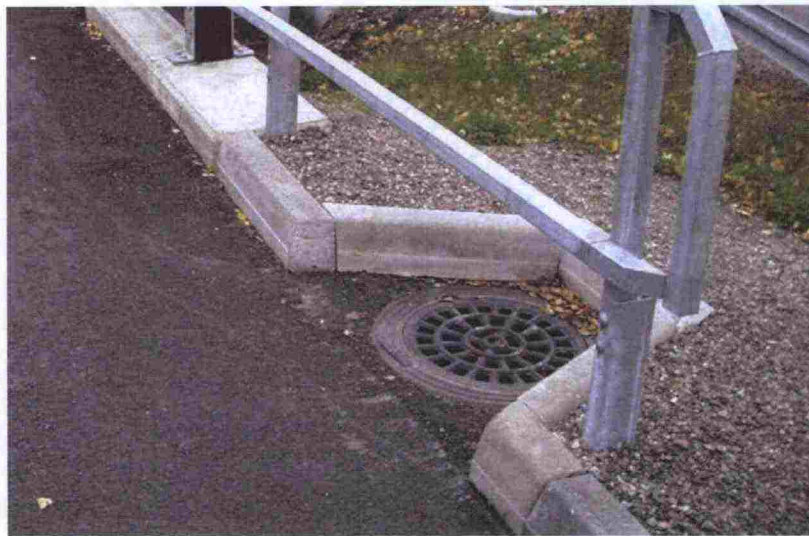
Kuva 3.2 Betonireunus ja pintavesikaivo.

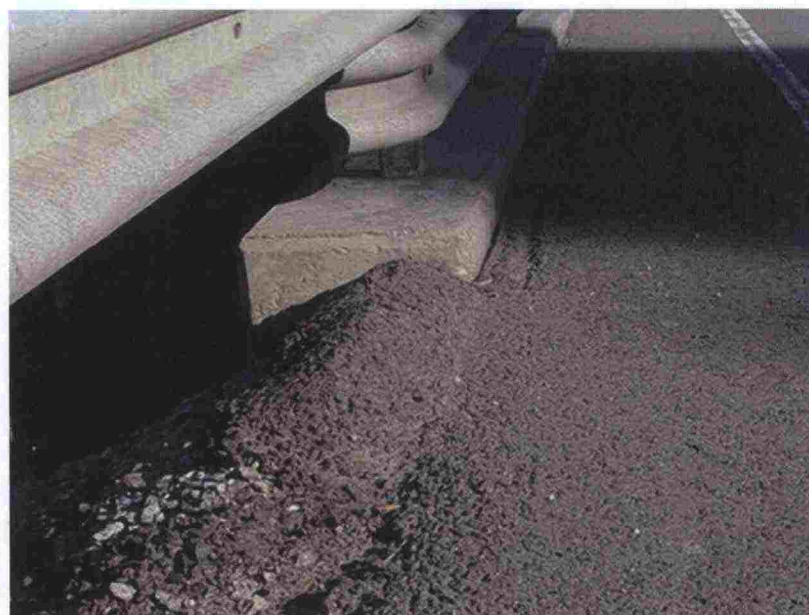
Kuva 3.3 Pieni ja vaatimatonkin reunus oikeassa paikassa toimii hyvin.

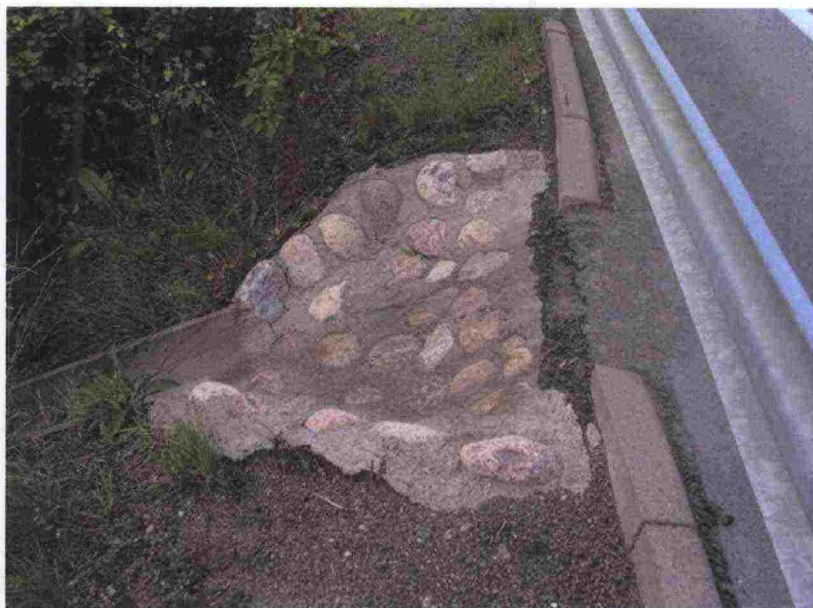
Kuva 3.4 Pintavedet ohjataan kouruun reunusten ja suppilon avulla.

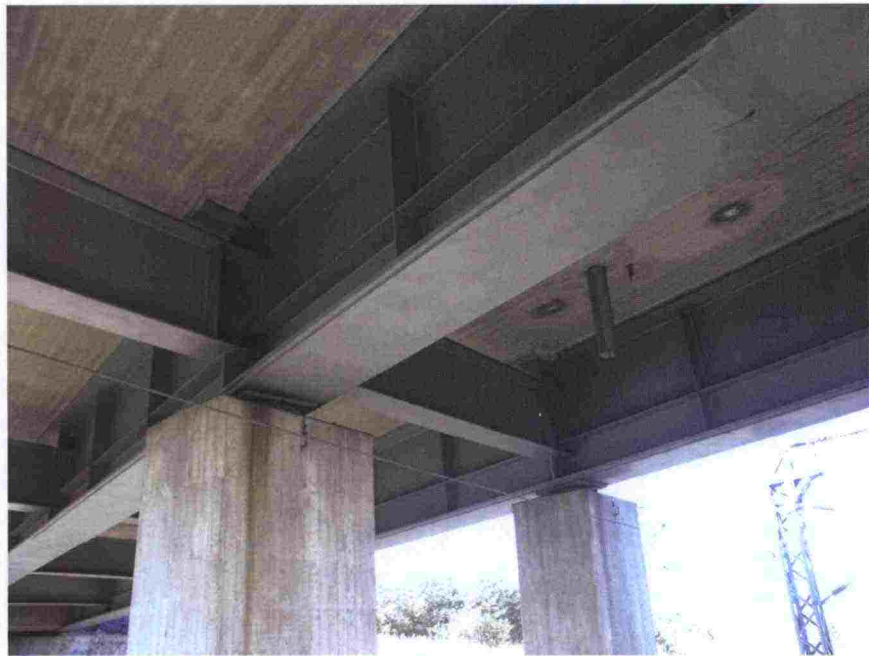
Kuva b) Tukialue.

Tarkastukset on tehty siltakurjen työkorista VR:n huoltovaunun katolta (ratapihalta käsin). Junaradalle on järjestetty tarkastuksen ajaksi jännitekatkot. Halkeamaleveydet ovat kauttaaltaan hyvin pieniä. Halkeamien löytämiseksi ja mittaamiseksi on menty aivan laatan viereen. Halkeamaleveydet on mitattu luupilla. Läpimenevistä vuotavista halkeamista ei ole merkkejä. Pistemäisistä kalkkitahroista päätelleen jalkakäytävän ja ajoradan yhtymäkohdan tippuputkissa on ilmeisesti rakennusaikaisia ongelmia.

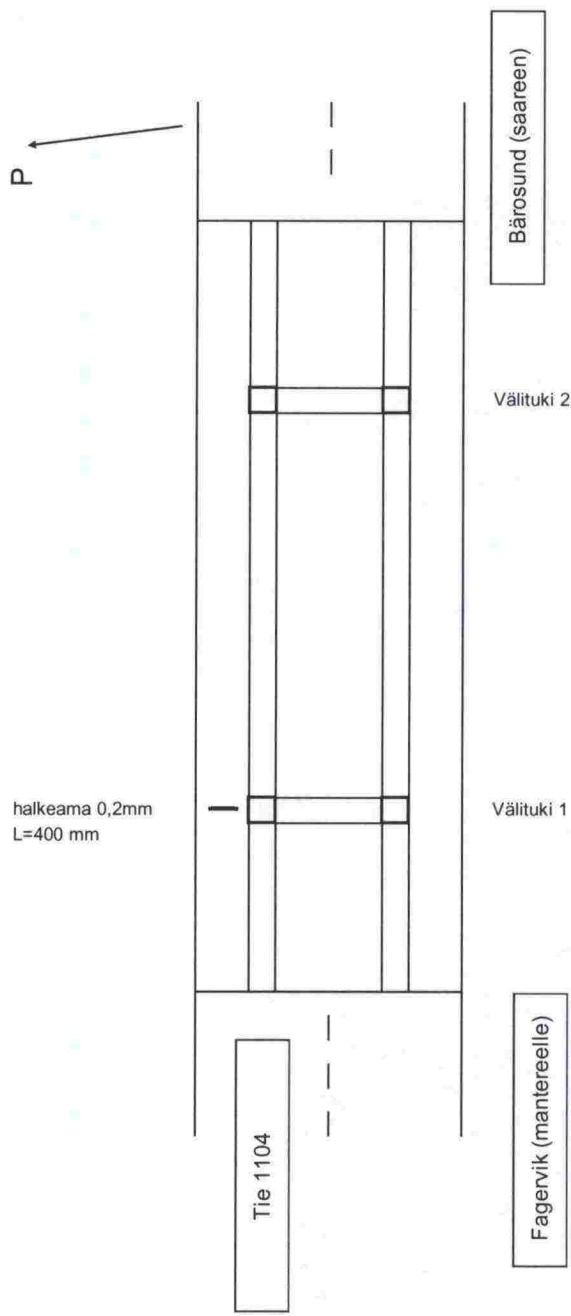
Kuva c) Halkeamakartta.

Tarkastukset on tehty siltakurjen työkorista. Kannen alapinta on ollut tarkastushetkellä sula ja paikoin kostea. Pääkannattimien väliin ei päästy siltakurjella. Sillan alla ei ole huoltosiltaa. Sillan kannen ulokkeella on näkyvissä yksi halkeama. Kansilaatta on silmämääräisesti hyvässä kunnossa.

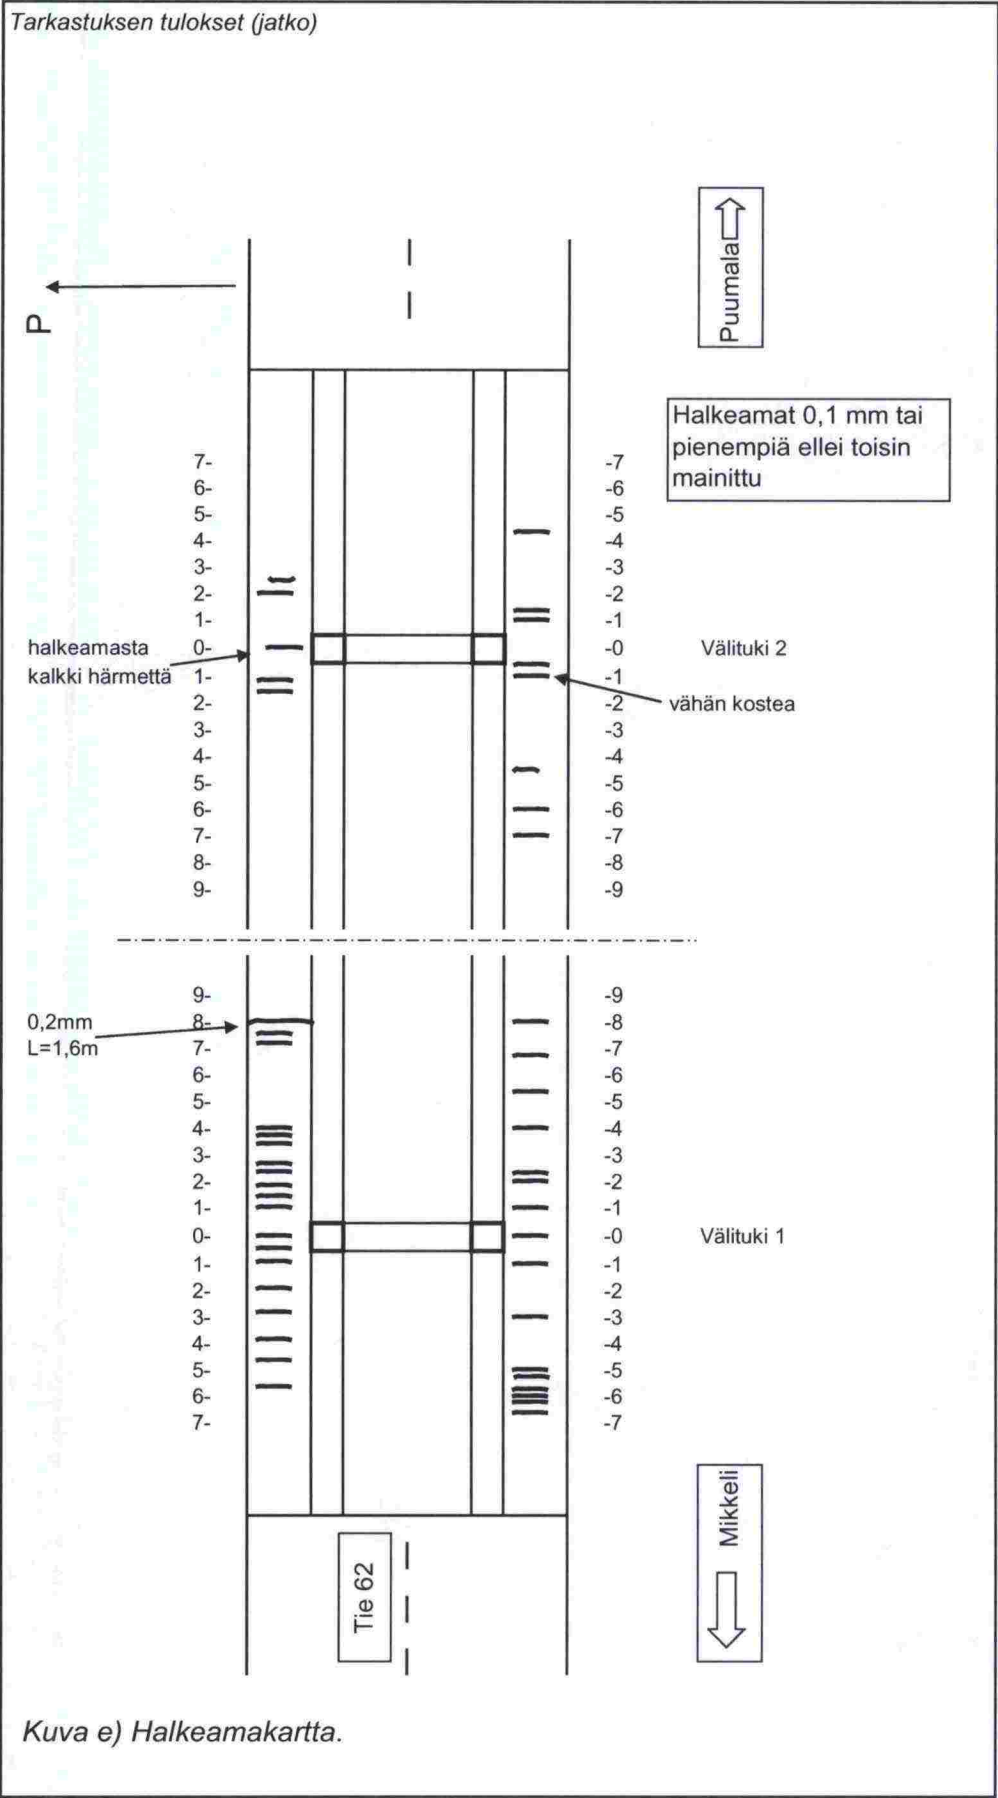
Kuva e) Halkeamakartta.

Tarkastukset on tehty siltakurjen työkorista. Sillan alapinta on ollut tarkastushetkellä sula ja paikoin kostea. Pääkannattimien väliin ei siltakurjella pääse. Sillan alla ei ole huoltosiltaa. Sillan kannen ulokkeella näkyvissä 0,1 mm tai pienempiä halkeamia ja yksittäinen 0,2 mm halkeama. Kansilaatta on silmämääräisesti hyvässä kunnossa.

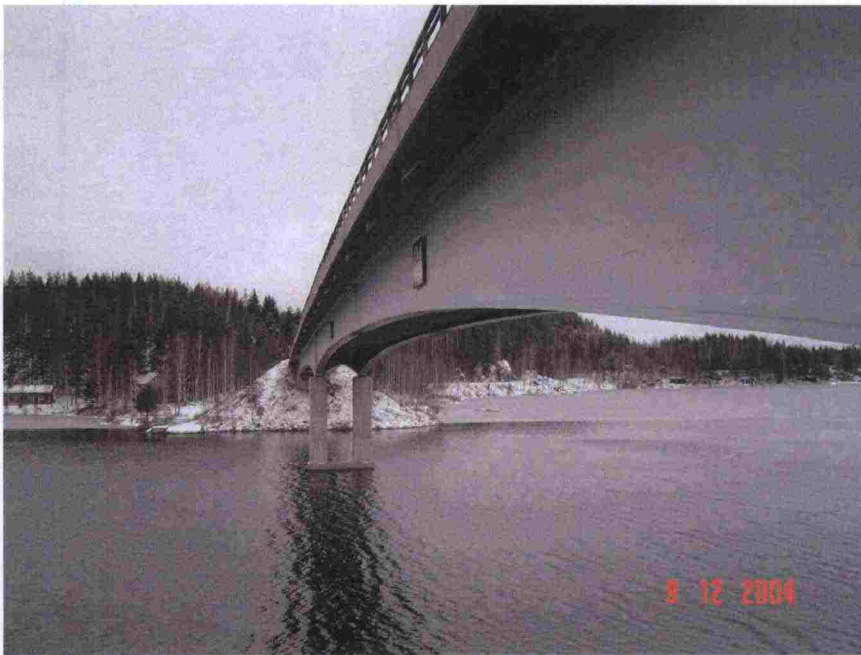
Kuva a) Yleiskuva.

Tarkastukset on tehty siltakurjen työkorista. Sillan alapinta on ollut tarkastushetkellä sula ja paikoin kostea. Pääkannattimien välin pystyi tarkastamaan huoltosillalta. Sillan kannen ulokkeen alapinnan betoni on hilseillyt ja rapautunut paljon todennäköisesti kosteus/pakkasrasituksesta. Reunapalkit on uusittu noin viisi vuotta sitten (arvio). Reunapalkkien profiilia on muutettu. Kansilaatta on pääkannattimien välissä silmämääräisesti arvioituna hyvässä kunnossa.
